# ケニア VCT センター調査報告

## 〔ファクトシート 事例編〕

2006 年 8 月

都市計画・建築関連OVの会 EVAA  
Ex-Volunteers Association for Architects

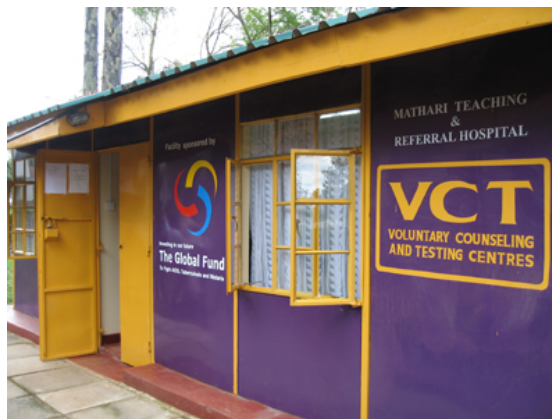
## ■ サイト 1 Mathare VCT Site (101-17)

ナイロビ市郊外に位置する公立精神病院の広大な敷地内にある。病院は一般のクライアントと精神面に問題を抱える犯罪者も受け入れている。VCTセンターは紫色に塗装されており、非常に目立つ。クライアントは外部、内部両方から受け入れており、スタッフは意欲的との印象。ドナーからの援助を受けている。

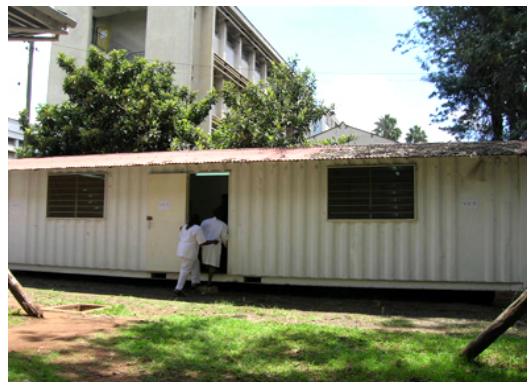
## ■ サイト 2 Ngaira/ Rhodes Clinic (101-12) (コンテナ活用)

ナナイロビ市街の幹線道路沿い、ナイロビ技術専門学校に囲まれた病院の敷地内に位置する。近くにはナイロビ駅がある。病院へは幹線道路からというよりは、駅側からの裏道が利用されている。VCT センターは小規模で、利用者は多くはない。

病院の待合用ベンチが VCT センターの入り口方向を向いているために、クライアントが丸見えになってしまう（平面図参照）。クライアントのプライバシーが確保の為には、その間に生け垣や何か目隠しになるようなものでできる。VCT センター側にあると、クライアントは見られているという何も気にせず VCT センターに出入りできるだろう。また、カウンセリング室の椅子の配置にも外部からの視線という点で気になる点があったので、病院側へ感想として伝えた。

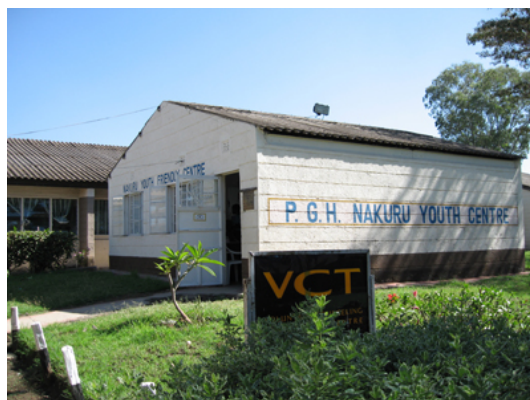
## ■ サイト 3 Nakuru PGH Youth Center (704-1)

ナクル市郊外に位置する州立総合病院（Provincial General Hospital）の敷地内にある。VCTセンターはユースセンター機能の1つとして位置付けられる。2年目の活動中であるJOCV 隊員は、スタッフと良好な関係を維持している。また、改修実施の対象地であったので、VCTセンターからは全面的な協力を得ることができ、調査団は基礎調査（改修の可能性、必要性の調査を含む）、追加測量、改修と3度訪問。きめ細かい調査ができた。ここではクライアントの感情を配慮した環境作りをJOCVとスタッフ間で日頃から目指している環境があったので、今回の改修もスタッフ間での話し合いを通じて、改善点を「コストゼロ」で行うことの出来たモデル的サイトになった。

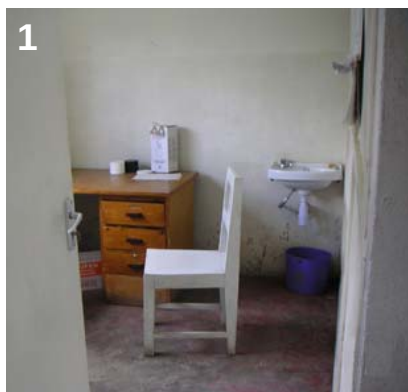
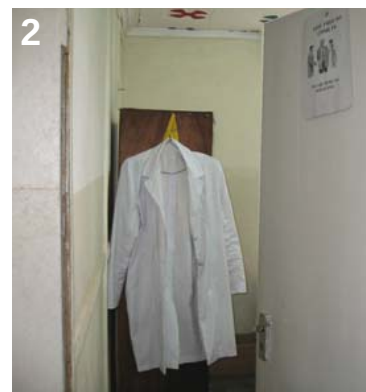
## AFTER

図面：ドア改修後の CR-1、2 の平面図

写真：ドアを開けたときにクライアントの姿が見えなくなっ

カウンセリング中に部屋のドアが開けられた場合、クライアントのプライバシーが外部に対しさらされる可能性が高い。この対策として、家具の配置変更、そしてカウンセリング室1、及び2のドアの開き勝手の変更を行った。

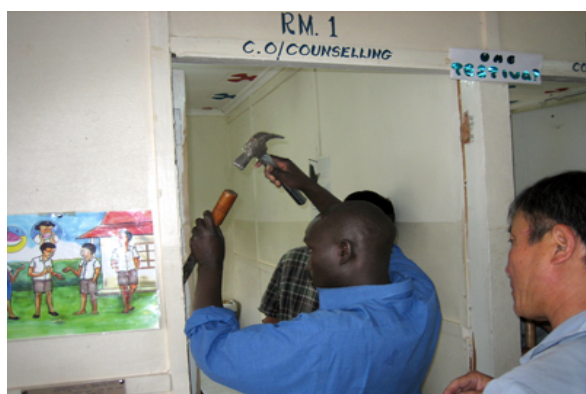
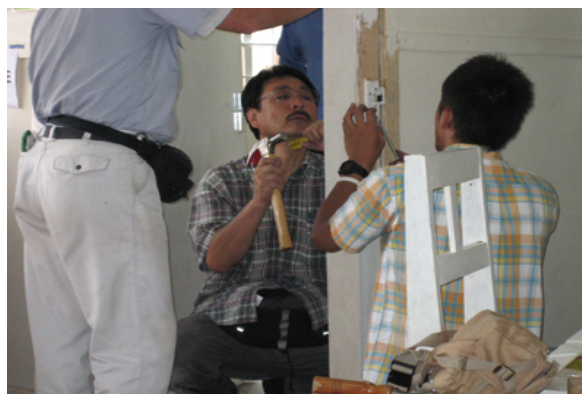
写真：左右のドアを現地のスタッフ（左）及び、調査団（右）が取り付けしている様子。既存の CR-1 のドアを CR-2 に、CR-2 のドアを CR-1 に付け替えている。

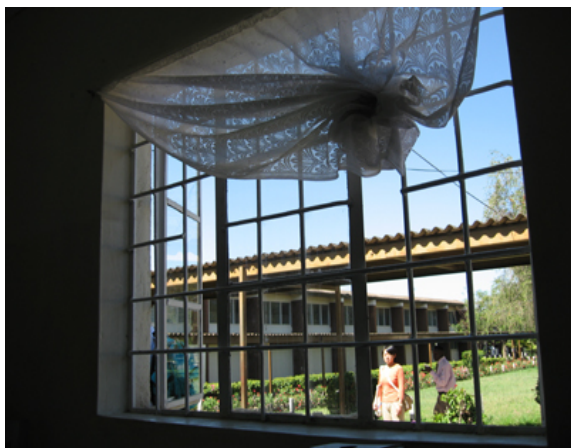
### BEFORE CR-1 から外を見た様子

カウンセリング室の窓から通路が見えてしまう。また、クライアントは外部からの視線が気になり集中できない状況であった。事実、通路から内部が見えてしまうのでクライアントの姿がさらされていた。その対処法として、曇りガラスやペイントなどが挙げられるが、コストゼロで、窓の 1/3 程度に白紙の紙を貼ることで、改善した。

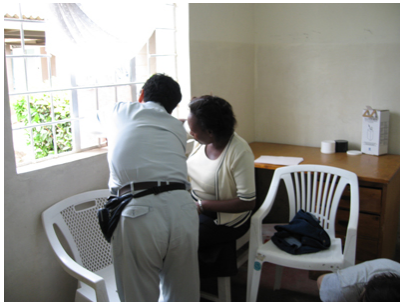
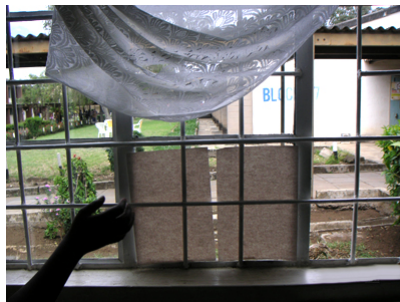
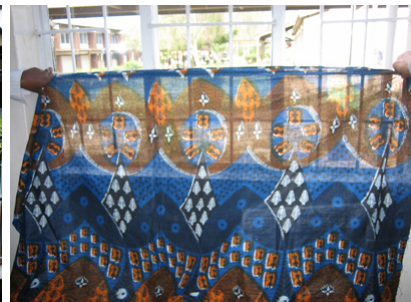
### 作業風景

現地スタッフと調査団が窓に目隠し用の紙を張る様子  
（左）と窓を正面から見た様子（中央）

現地のキテンゲという布も試したが、クライアントの気が散ってしまうというスタッフの指摘により、取りやめ

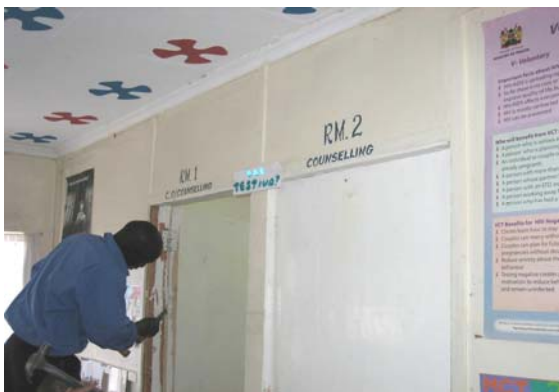
#### BEFORE ドア上部の部屋番号

カウンセリング室の部屋番号を表示するため、立体のサインボードを設置。通常、部屋番号などのサインボードは壁などに直接書かれることが多く、目的の部屋が探しづらい。段ボールに画用紙で飾り付ける方法により、費用をかけずに工夫できた。

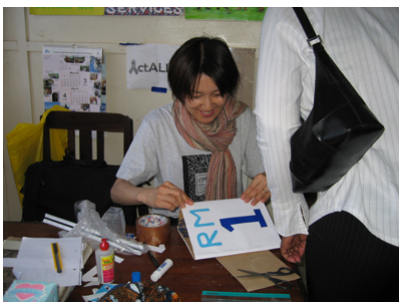
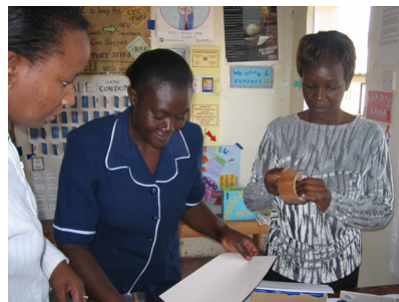
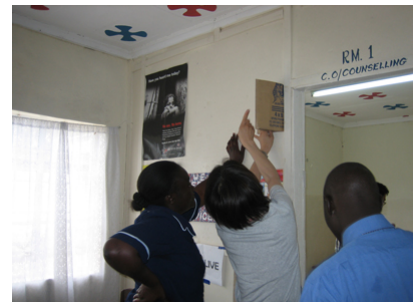
作業風景写真：調査団が見本を示し（左）、現地スタッフと共に作成し（中央）、設置する様子（右）。

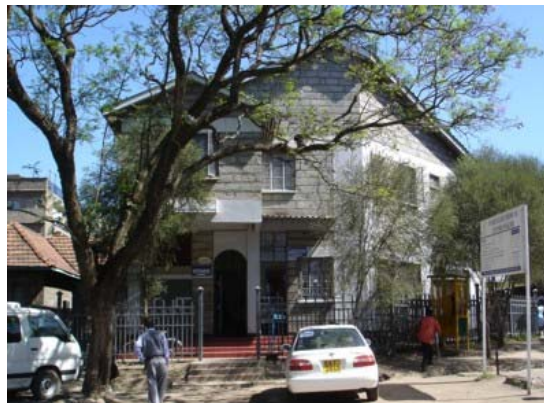
## ■ サイト 4 FPAK Nakuru Youth Friendly VCT Center (704-10)

ナクル湖に程近い地域でナクル市中心部にある Family Planning Association of Kenya (FPAK) によって運営されている。これは Family Care Medical Center Nakuru という婦人科を中心とした病院の一機能である。一般と若者の患者両方を対象にしており、ユースセンターが2階にあることもあり、クライアント数は多い。フトバレー州一の数(2005年実績)を誇る。施設、スタッフ共に充実している。

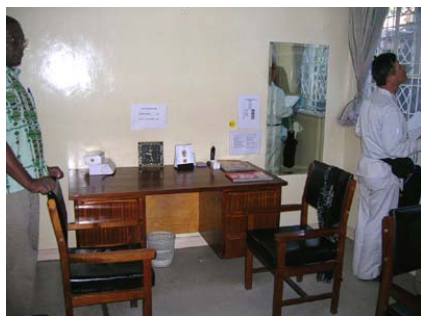
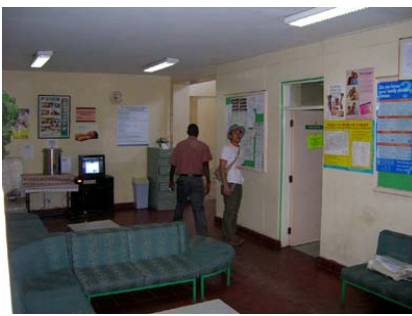
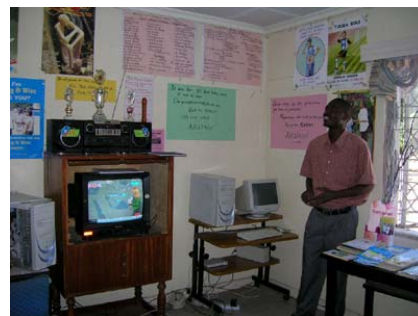
#### VCT センターの様子

婦人科のある病院内にあるので婦人向け VCT センターである。そのことにより、クライアントのプライバシーが十分に確保されている。また、病院付近の生活環境は安全に不安があるので、セキュリティーには十分な配慮を行っている。3箇所ある入り口を1箇所の利用に制限することで、人の出入りをひとつの受付で把握している。VCTセンターは誰でも気軽に受けることのできるサービスという点では、このように少し閉ざされたイメージであるが、受診者の多さを考えると、この問題が少ないと思われる。カウンセリング室は家具の配置が適当だと考えられる部屋と不適切な部屋があった建物全体が少し高いので階段が多く、車椅子の利用者は不便な状況である。

写真：カウンセリングルーム-1の様子（左）、他の診療科と共有の待合室（中央）、  
2階のユースセンター（右）

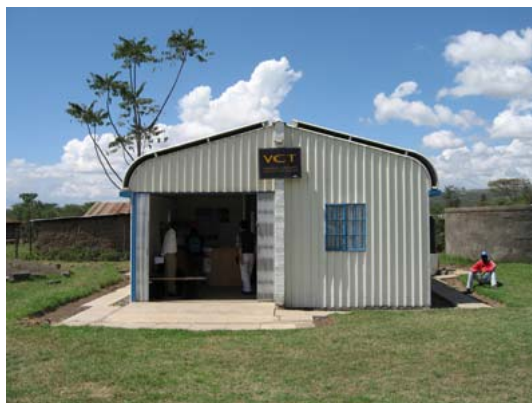
## ■ サイト 5 Kapkures VCT Center (704-16)

ナクル市街からケリチョー方面に車で30分ほどの距離に位置する。主要幹線道路からは大きく外れた場所にあり、施設周辺は水道と電気も十分に整備されておらず、周りに畑が広がる。診療所が隣接している。VCTセンターはドナー標準設計（アメリカ）とその支援により建設された。VCTセンターのスタッフは診療所の看護師を兼任している。対象となる集落の規模が大きいので、クライアント数は多くはない。

施設はまだ新しい。外壁、屋根共に金属板製であるが、内側には断熱効果を出すために発砲モルタルのようなものが塗られている。また、屋根の二重葺きによる空気層を上部の屋根の熱い空気が抜けて、棟から外に出る仕組みになっている。その為、建物内部は外部と比べ、非常に涼しい。サイト2（Nakuru PGH）同様、建物はアメリカ政府、家具は日本政府によって援助されている。

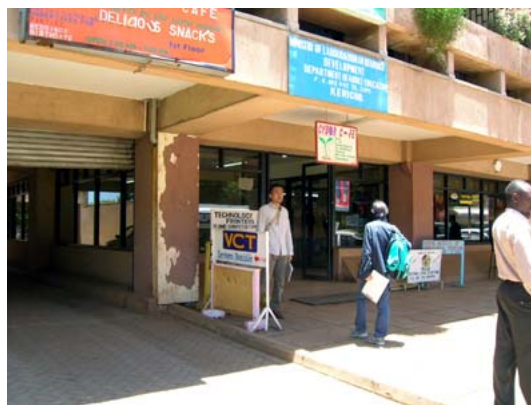
## ■ サイト 6 Kericho Youth VCT (702-14)

ケリチョーの中心街、1階に郵便局が入る雑居ビルの2階にあるユースセンター内に VCT センターはある。ユースセンターの施設として、図書、TV、ボードゲームなど大変充実しており、若者たちが多数訪れている。加えて廊下を挟んだとなりのスペースにも新たな施設の増設が計画されている。若者中心にもかかわらず、VCT センターのクライアント数は多い。また、スタッフの活動に対するモチベーションの高さが伺えた。

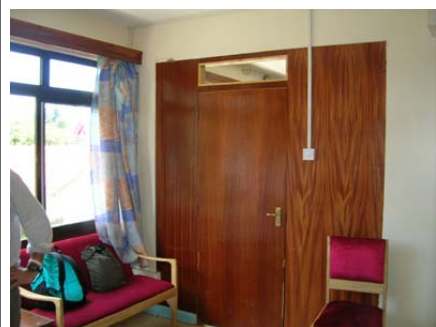
#### BEFORE

リクレーション室から VCT センターに入る扉が開いた時、待合室内部がまる見えであった。また、ソファがドアに当たっていた。

写真：配置変更前の入り口付近の様子

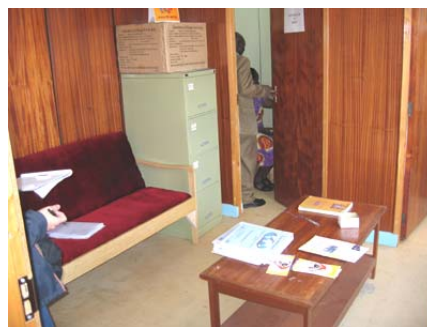
#### AFTER

写真：変更後の待合室の様子

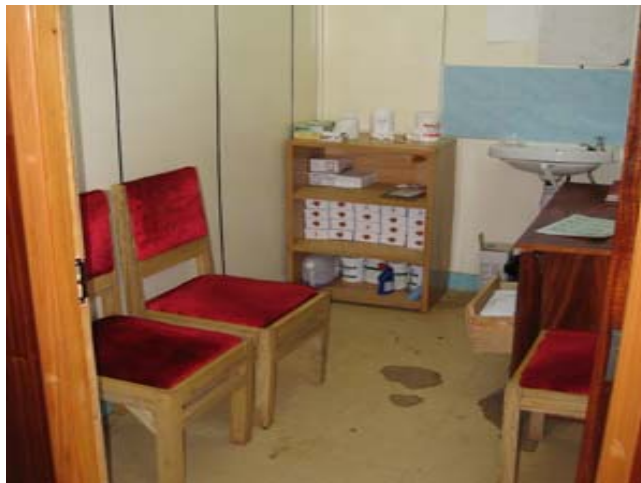
**BEFORE**

図面：家具の配置変更前の平面図

写真：ドアを開けたときの CR-1 の内部の様子。半分も開けてしまうと、クライアントの姿は外部にさらされる。シンクの上の鏡には紙が糊付けされている。（「いざ」時、扉に掛かっている扉に目をつける）

カウンセリング室1のドアが開いた時、内部が丸見えなので、家具の配置を変更した。これにより、待合室からドアが開けられても、クライアントが外部の視線にさらされるリスクを軽減することができる。本来、カウンセリング室2も同じような変更をしてもよいのだが、窓から外部の様子（役所関連の施設に大勢の人が列を成している状態）が見えてしまい、クライアントは窓を背にした方がよいとの判断から変更には至らなかった。

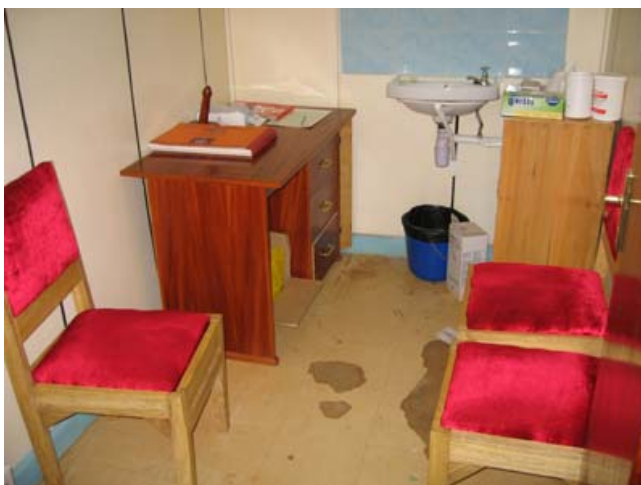
**AFTER**

図面：家具の配置変更後の平面図

写真：ドアを全開にでも開けない限り、クライアントは外部にさらされることはない。

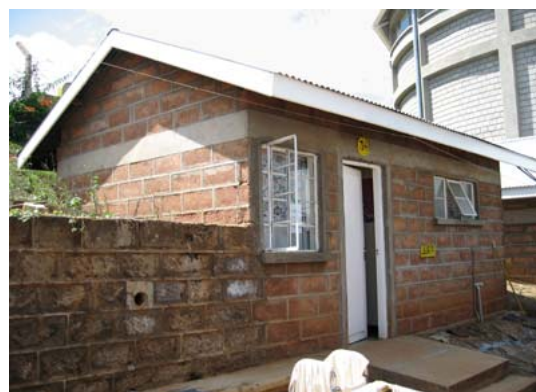
## ■ サイト 7 Tenwek Hospital VCT Center(707-4)

ボメットから車で20分ほど山間の道を抜けたところにある海外 NGO によって運営されている総合病院の敷地内に立つ。町から離れた場所にあるにも関わらず、病院の施設は非常に充実している。そして清潔であり、しっかりと運営されている印象。小規模な VCT センターではあるが、スタッフの意識の高さが伺えた。

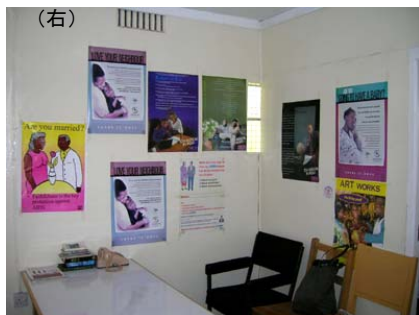
待合室  
(右)

待合室は受付も兼ねており、椅子も多く用意されている。

また、ポスターなどの掲示物も充実している。

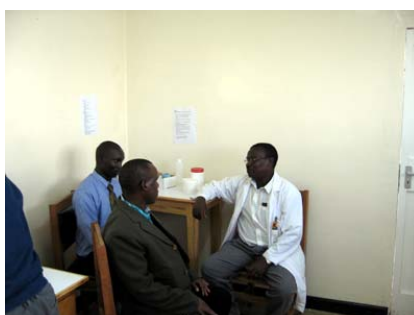
カウンセリング室

カウンセリング室には待合室側からの入り口としてのドアと反対側にあるドアと二つある。クライアントは入り口ドアを背にして座り、カウンセラーは反対側のドアを背にクライアントと向き合って座る。万が一、ドアが開いても、クライアントの顔は外部に曝されることはない。またカウンセラー側にもドアがあるのは、クライアントからの万が一の暴力に備えて（逃げる為）とのことであった。

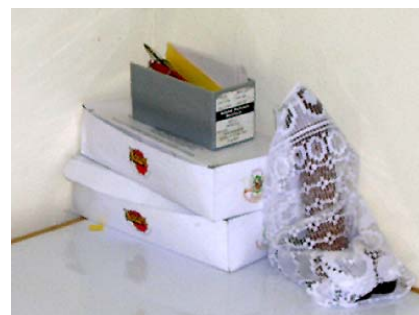
レース生地のかけられたペニスの模型

そして、カウンセリング室にあるコンドームの使用説明に用いる木製のペニスの模型にレース生地が掛けてあり、クライアントへの気配りが見られるセンターであった。

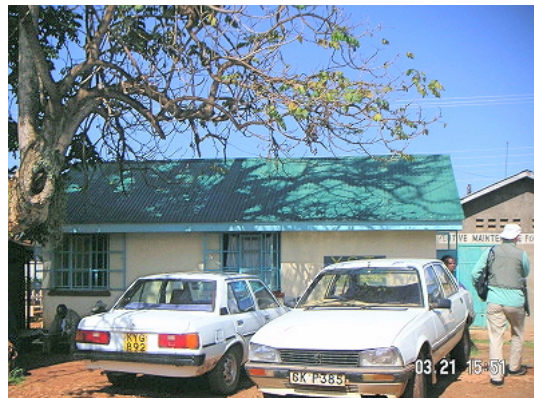
## ■ サイト 8 Kisii Central District Hospital VCT Sit (601-1)

VCT センターはキシーの中心街の外れに建つ県立病院内、出入口ゲートのすぐ右手の管理棟として独立した建物の一面にある。街中の為に少々手狭ではあるが、病院自体に活気があり多くの人が入り出していた。スタッフは初め、カウンセリング中ドアは開けないという理由から難色を示したが、クライアントの視点『開くかもしれないという不安』を理解すると積極的な姿勢を見せた。

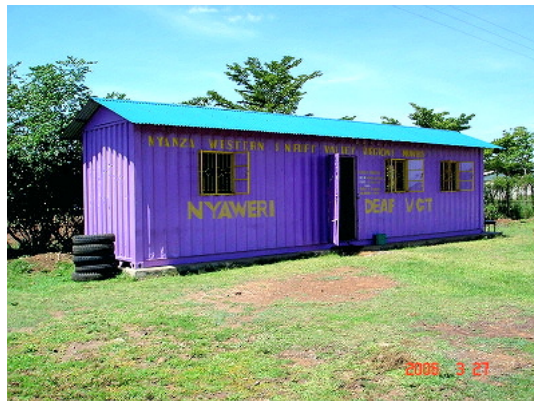
## ■ サイト 9 Nyaweri Deaf VCT Center (602-13)

キスムの郊外、州立病院の敷地の隣に位置する。ケニアに4ヶ所ある聴覚障害者用の VCT センターのひとつである。手話や筆談、読唇術（口の動きを読む方法）等で聴覚障害者とコミュニケーションをとり、カウンセリングができるスタッフが常駐している。また、州立病院からの紹介も含めて、聴覚障害者以外のクライアントにも対応している。若年層が多く、わざわざ遠隔地からくるクライアントもいる。

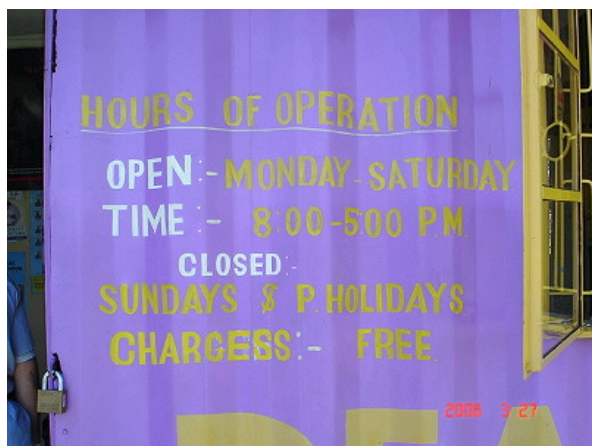
##### ■センター情報が表にある（良い例）

コンテナの壁は紫地にペイントされ、黄色の文字で営業時間等が明記されていた

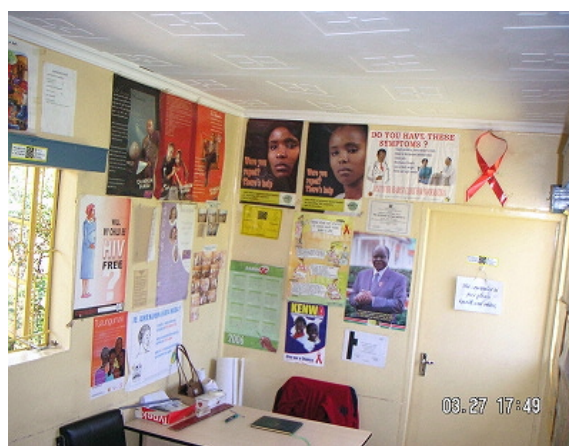
##### ■分かりやすい情報の掲示（良い例）

受付・待合室内の様子（右）。

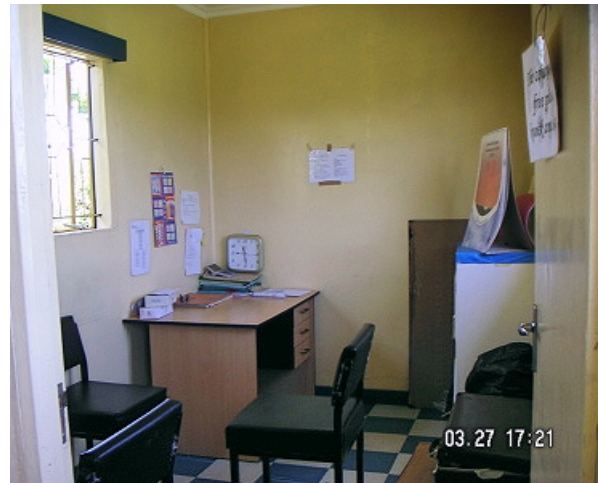
### BEFORE

カウンセリング室1が扉の誤り開放により、クライアントの顔が外部にさらされる。特に聴覚障害のあるクライアントとカウンセラーが室内に居たとき、ノック等の手段で室外から中にドアを開いたことを知らせることが難しい。このため、ドアが椅子に当たった「衝撃」が聴覚障害者にも伝わるようにした。

図面：クライアントは座る位置を選べるが、ドアの取り付け位置の関係上ドアが開いた場合、部屋の内部が（どの位置に座っても）見え易い。

写真：ドアが開いた場合の見え方。

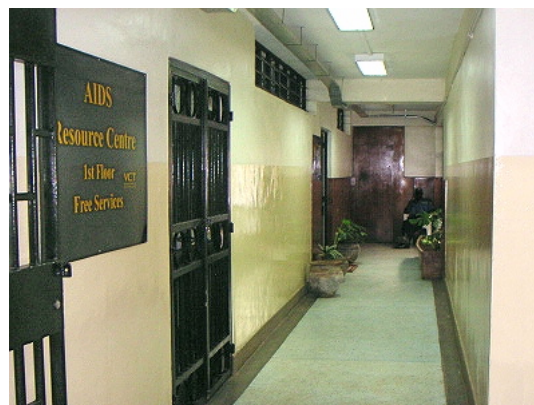
## ■ サイト 10 ARC Tivoli VCT Center (602-06)

キスムの街の中心にあるビルの中にテナントとしてリソースセンターが入っており、VCT センターはその一つの取り組みとして運営されている。遠隔地巡回 VCT サービスやカウンセラーへの指導者の派遣等も行っており、スタッフの意識は高い。今回、使用中の部屋もあった為、改善できたのは一室であったが、今後、他の部屋もスタッフによる検討が期待できる。

当 VCT センターは、共用廊下から入って受付、待合室があり、その奥にカウンセリング室が 8 室ある市街地型施設である。カウンセリング室の広さと備品は共に十分で、清潔である。クライアントも多く待合室は混雑している。待合室は、カウンセリング室とは位置的に離れている為、プライバシーは確保出来ている。各カウンセリング室の検査キット台が壁側に固定されている為、家具配置等の改善が難しかった。

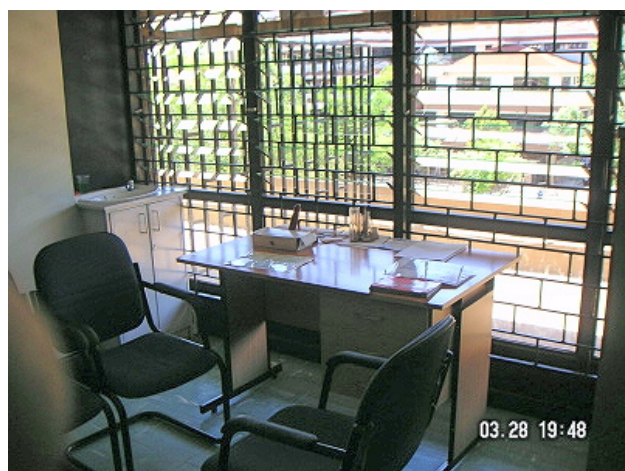
CR-2 の様子。大通りに面しているが、ビルの 2 階の為外部からの目は気にならない。一面窓であり開放的な雰囲気

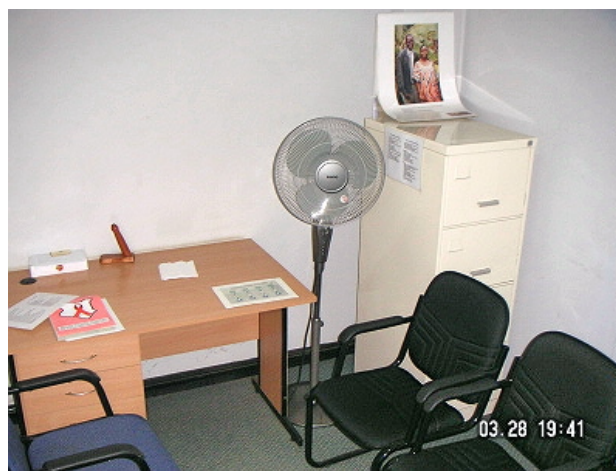
CR-6 側の 3 室に窓は無いが、蛍光灯で室内は明るい

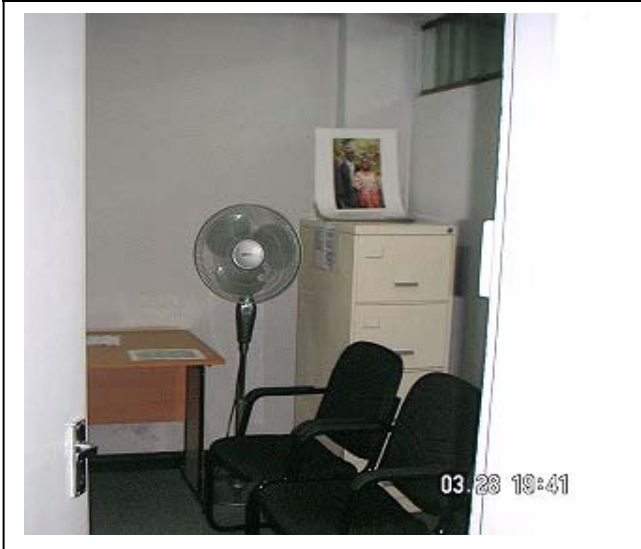
**AFTER**

図面：椅子を逆に配置して、カウンセラーとクライアントの位置を入れ替える。

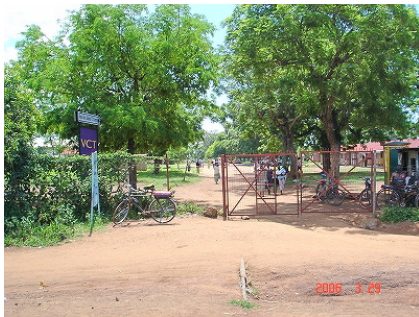
県立病院のゲート付近の様子

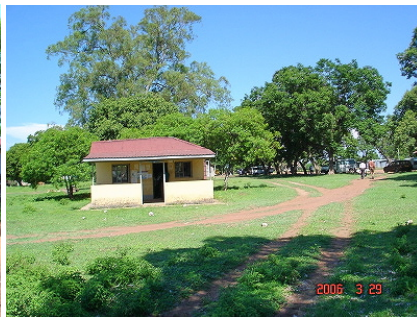
VCT センター周辺

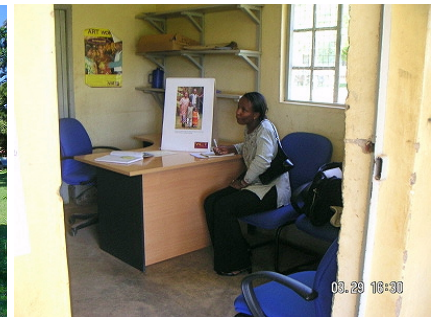
ポーチから待合室を覗いた様

外部待合的なポーチ部分から室内に入った所に受付、待合室がある。待合正面にカウンセリング室が 1 室、受付奥には職員宿泊用の仮眠室がある。カウンセリングのドアが解放された場合、待合からクライアントが直視できる位置に椅子が並んでおり、検査キット台も視線（検査への「恐れ」を増す）に入る。また、手洗い器が室外に配置されおり、カウンセラーは検査後手を洗う為に室外にでている。その度にドアの開閉が行われ、家具の配置的にも待合室からクライアントが容易に見えてしまうこともあり、クライアントのプライバシーに大きな課題を残していた。

家具の配置を調整するだけで、容易にクライアントのプライバシーを守る環境が確保できることを話し合った結果、机・ロッカー・椅子等を入替、クライアント用の椅子及び検査キット台がドア開放の背側に来るように移動した。それによりドアの開放視線はカウンセラー側が見えるように変えた。

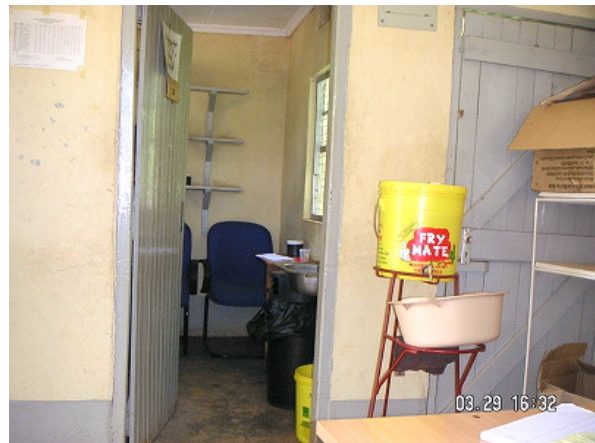
## BEFORE

図面：クライアントは座る位置を選択できるが、検査台も入り口付近にある為、クライアントが待合にさらされやすい配置。（ドアに近いステンレス製手洗いは使用不可）

写真：待合の椅子に座った目線で、ドアが開いた場合の様子。カウンセリング室の外に手洗い用の水タンクがある。

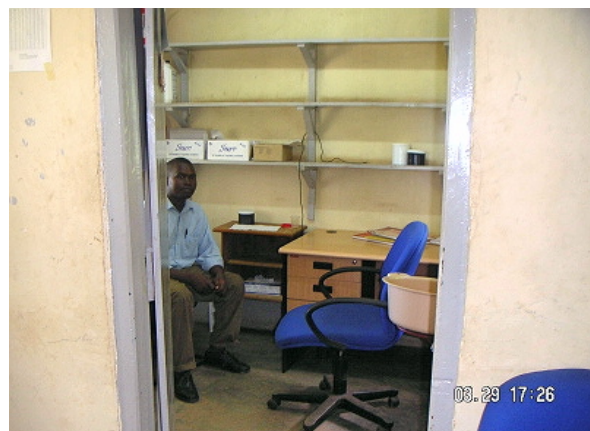
## AFTER

図面：水タンクを室内に入れ、カウンセリング中ドアを開ける必要がなくなった。検査台は部屋の奥に移動。ドア付近の回転椅子がカウンセラー用。

写真：人が座っている椅子がクライアント用で、ドアが全開しなければクライアントがさらされることはない。

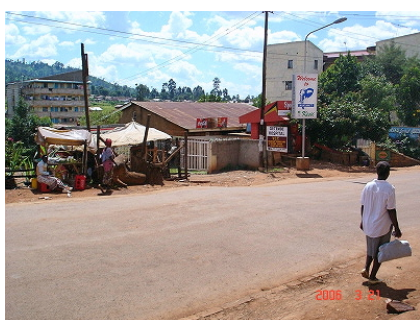
街中から通り越しの病院のゲート

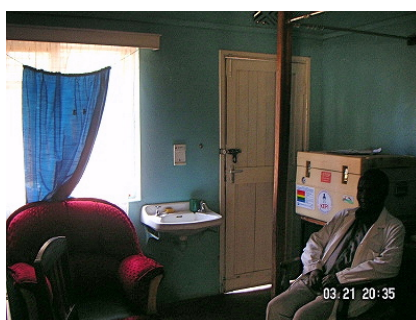
次頁の全体見取り図のように、入口ゲート→棟入口→受付待合→カウンセリング室、そして出口→ゲートに移動するクライアントの動線が完全なる一方通行で流れており、今回調査中では、最も「プライバシー動線」を考慮している施設であった。

カウンセリングの右手のドアが出口で、入口とは別である

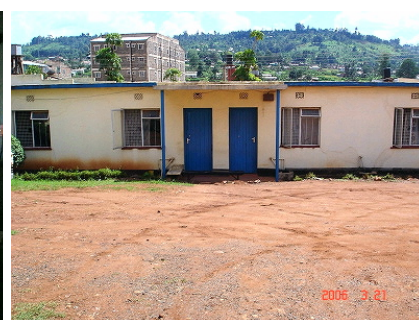
受付待合室こそ独立してなかったが、カウンセリング室は 1 室で広さも十分確保され、室内にはソファが置かれ、くつろいだ雰囲気で相談できるような部屋である。その窓にはきちんとカーテンが吊られており外部からの視線を防いでいた。他センターと異なり、出口部近隣にも簡素ながら木製の長椅子が設置されており、カウンセリング終了後ひと休みし気持ちを和らげることが出来るような配慮のようである。

駐車場から見たカウンセリング室の出口付近
