ガーナ VCT センター調査報告書

[ファクトシート 事例集]

平成 19 年 11 月

独立行政法人 国際協力機構

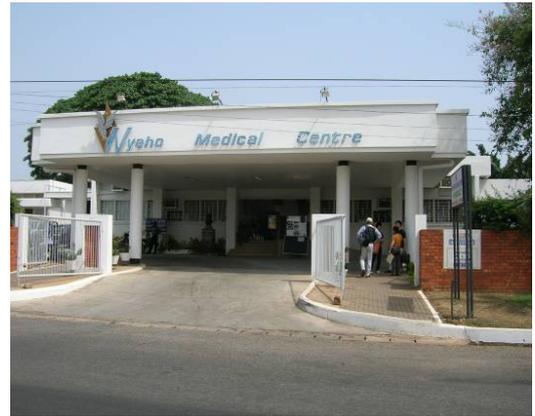
アクラ市に位置する医療センターの内部にあるこのVCTセンターはとても大きな施設で、白を基調とした外観・内観の清潔感のある建物である。待合室の椅子やテーブル、TVなどの設備が行き届き、カウンセリング室とは隔てられ、声などが外に漏れないような配置計画がなされ、クライアント（受診者）に対して一定の配慮がある施設といえる。カウンセリング室：7ヶ所、待合室：5ヶ所。

VCTセンターの外観

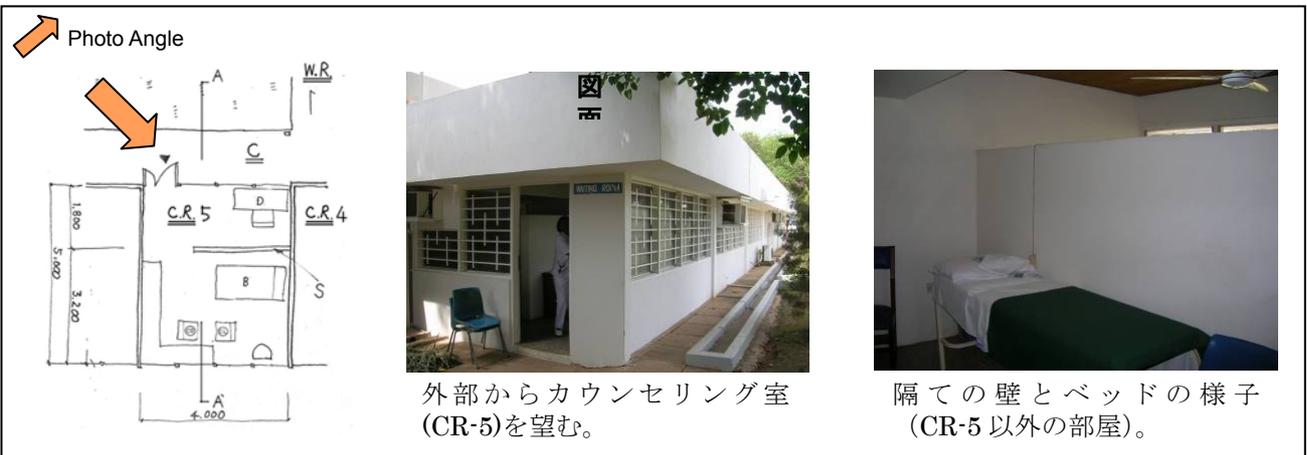
■ 事例 1: タイプ 1-b : パーティションなどの利用による「クライアントのプライバシーの確保」

カウンセリング室（CR-5）の中に隔ての壁があり、外からクライアントが診察しているのが見えにくいような空間構成になっている。既存のカウンセリング室においてクライアントのプライバシーの確保に対して配慮がなされた好例といえる（写真・図面参照）。

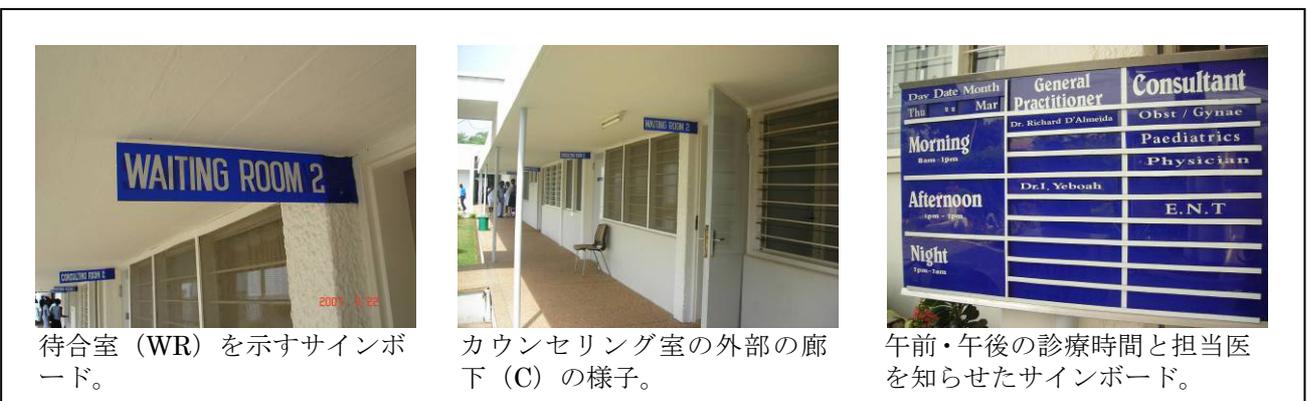
■ 事例 2: タイプ 4-c : 建物の中での位置、何階？「サインボードによる案内」

カウンセリング室（CR）や待合室（WR）が並ぶ建物の廊下（C）には、青地に白文字で目立つように部屋の用途と番号を記したサインボードが天井から掛けられ、クライアントが迷わないように配慮されている。また、その並びには診療時間と担当医を知らせた大きなサインボードがある（写真参照）。

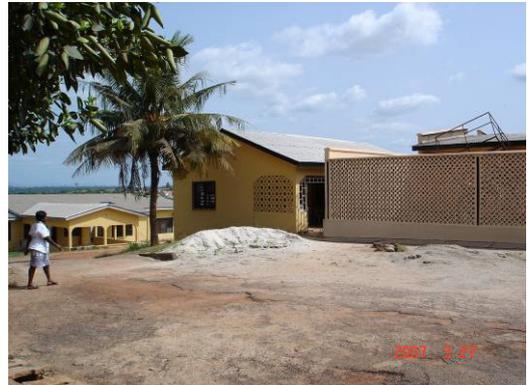
クマシ市に位置するこの病院には、VCT センターと PMTCT センターの両方が存在する。VCT センターは PMTCT センターの入った病院本棟の建物から独立し、カウンセリング室と十分な広さの待合室が設けられている。敷地内の高低差をうまく利用して建設され、カウンセリング室の窓は外からの視線を受けないため、クライアントのプライバシーを確保できるような構成になっている。しかし、病院敷地に入るゲート周辺にVCTセンターの位置を案内するサインボードがないことが問題視される。調査はVCTセンターを主な対象として行い、PMTCT センターは図面化のみとした。
 カウンセリング室：2ヶ所、待合室：1ヶ所。

VCT センターの外観

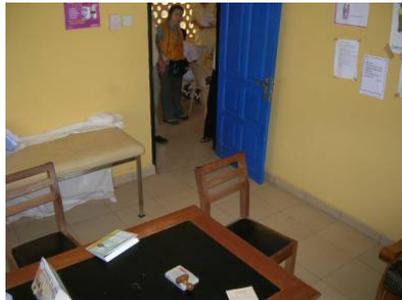
VCT センターの待合室 (WR) にいる人から、ドアが開放した状態ではカウンセリング室 (CR-2) にいるクライアントのうしろ姿が丸見えになってしまう。クライアントのプライバシーを確保するために、カウンセリング室にあったキャビネットをドア付近に置くことで、目隠しになるようにした。さらにベッドの場所にクライアントの椅子を移動することで、目隠し効果の向上を図った。ちょっとした家具の配置変更でも、クライアントがより快適に診察を受けられるような環境づくりにつながる。(写真・図面参照)。

BEFORE

写真：カウンセリング室から待合室側 (WR) を見た様子 (ドア開放)。クライアントの椅子は部屋の中央に配置されている。

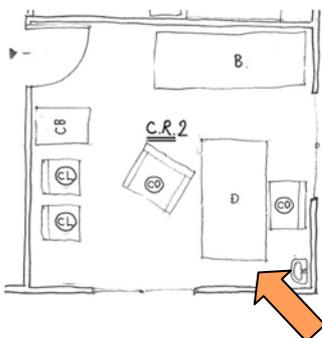
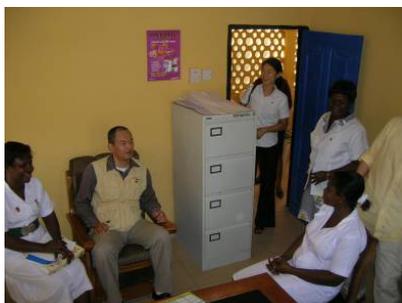
AFTER

図面：カウンセリング室 (CR-2) の家具の配置変更後の平面図。

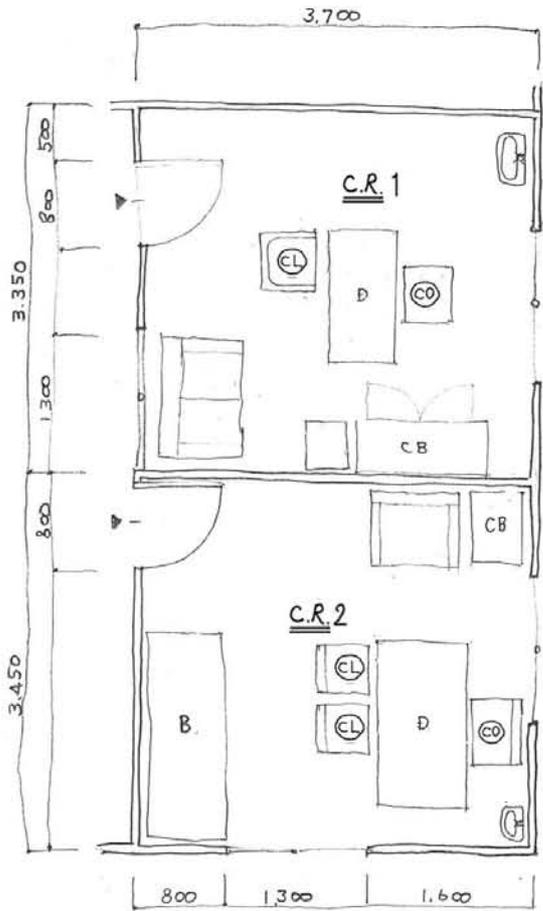
■ 事例 4: タイプ 1-a : 家具の配置替えによる「プライバシーの確保」

図面：カウンセリング室 (CR-2) の家具の配置変更前の平面図。

写真：カウンセリング室から待合室側を見た様子 (ドア開放)。キャビネットによって待合室 (WR) からカウンセリング室の部屋にいるクライアントは見えなくなった。

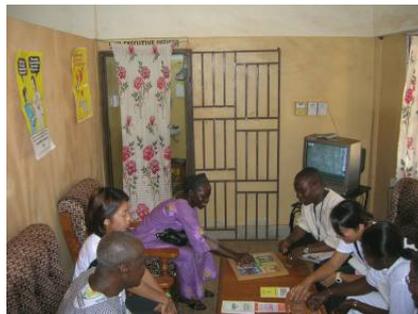
待合室 (WR) にいる人が、カウンセリング室 (CR) に行くための動線となる通路がしっかりと確保されていないため、機能的にとっても使いづらい状態である。通路を確保するために、待合室にあったキャビネットとソファの配置を入れ替えることで、容易にクライアントが通れるようにした (平面図・写真参照)。

BEFORE

写真：待合室を見た様子。ソファとテーブルによりカウンセリング室 (CR) に行く通路が無い状態である。

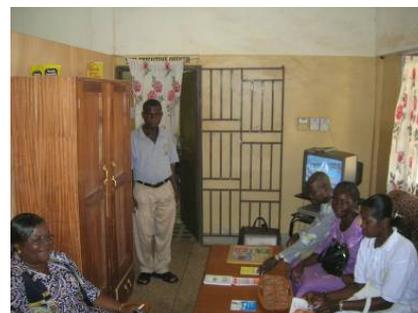
AFTER

図面：待合室 (WR) の家具の配置変更後の平面図。

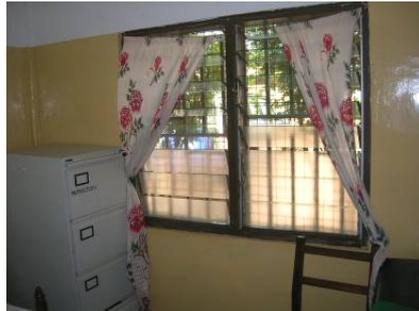
カウンセリング室（CR）には、ジャロジー窓が設置されカーテンが掛けられている。注目すべきは、ジャロジー窓の下半分が曇りガラスであることとカーテンがあまり透けない生地であることで、これらによりクライアントに対する外からの視線を二重に遮断することで、プライバシーの確保への熱心な配慮がうかがえる（図面・写真参照）。

図面：カウンセリング室（CR）の図面。

写真：カウンセリング室の窓の様子。曇りガラスとカーテンによるプライバシーの

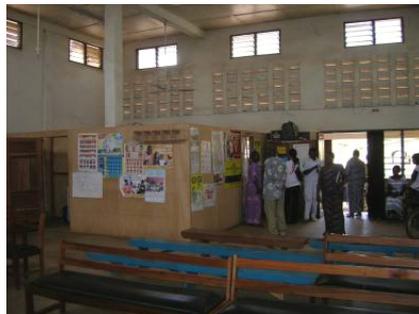
待合室（WR）は、とても高い天井をもつ中央室の一部に、間仕切壁を用いて構成されることで、部屋の広さは狭くても開放的な空間となっている。こうした空間は、診察を待っているクライアントの気持ちをリラックスさせることに効果があると考えられる（図面・写真参照）。

図面：待合室（WR）の家具の配置変更前の平面図。

写真：待合室を見た様子。ソファとテーブルによりカウンセリング室に行く通路が無い状態である。

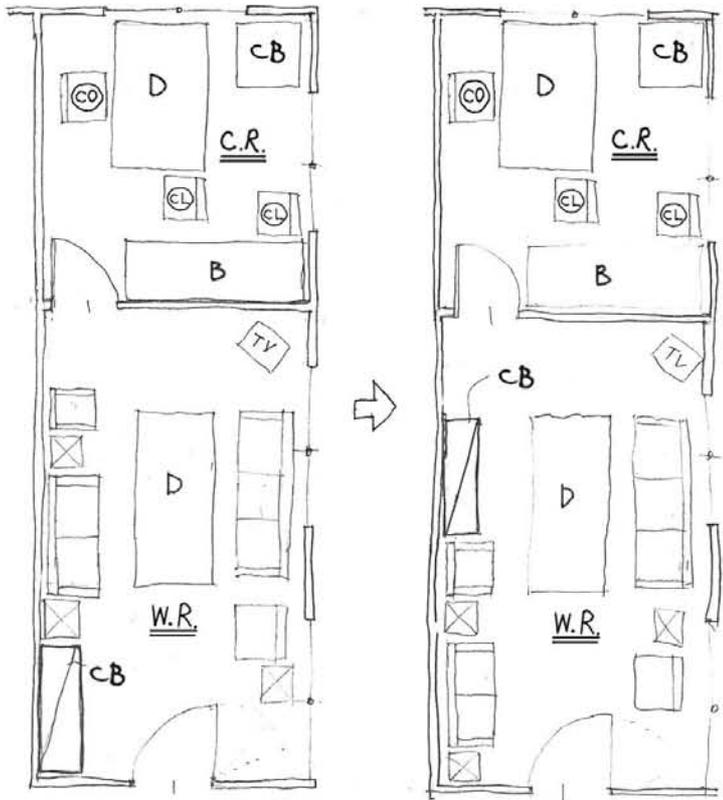
■ 事例 5: タイプ 9-b : 家具の配置替えによる「動線の確保」

図面：待合室 (WR) の家具の配置変更前の平面図。

写真：待合室を見た様子。キャビネットとソファの配置を入れ替えたことで、通路が確保できた。

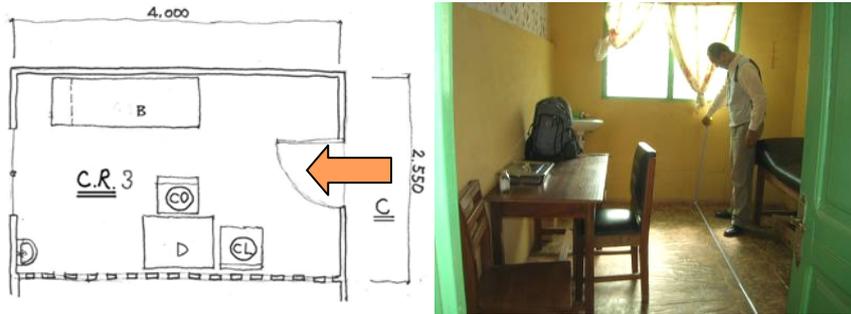
待合室（WR）にいる人からドアが開放した状態ではカウンセリング室（CR-3）のクライアントの様子がはっきりと見えてしまう。クライアントのプライバシーを確保するために、カウンセリング室のベッドの配置と椅子（クライアント&カウンセラーの両方）と机の配置を入れ替えることで、ドアが目隠しになりクライアントの椅子が待合室から全く見えなくなるようにした（平面図・写真参照）。

BEFORE

図面：カウンセリング室（CR-3）の家具の配置変更前の平面図。

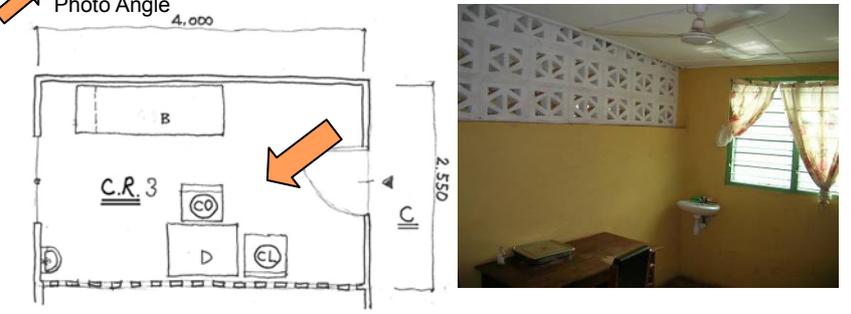
■事例 10: タイプ10-a : 音漏れ防止による「プライバシーの確保」

カウンセリング室（CR-3）と隣室の間仕切壁の上部が、換気用のガラリ・デザインブロックであることから、隣室に簡単に声が漏れてしまう。換気機能はとても重要であるが、クライアントのプライバシーを確保するためには、設計の段階で両方に配慮した計画が望まれる。対応策としては、この部屋で診察する際には隣室を使用しないことか、音漏れを防ぐために何かでガラリ・デザインブロックの隙間を覆うことしかない（平面図・写真参照）。

図面：カウンセリング室（CR-3）の図面。

写真：カウンセリング室の様子。隣室との間仕切壁の上部には換気用のガラリ・デザインブロックがある。

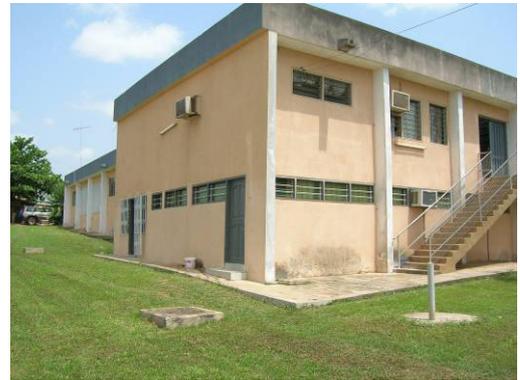
クマシ市に位置するこの病院のVCTセンターは、緩勾配した土地に建設された建物の地階部分に設けられている。外観は薄いピンク色、内観は白を基調として構成され、内部はとても清潔感があり好印象であったが、VCTセンターの案内板がほとんど見当たらないことが改善点として挙げられる。カウンセリング室：2ヶ所、待合室：1ヶ所。

VCTセンターの外観

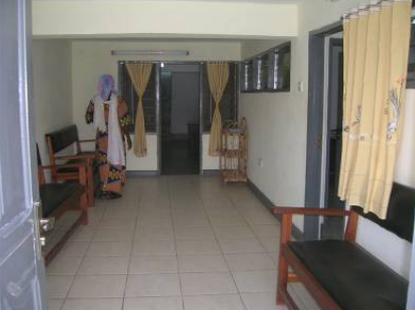
図面：待合室 (WR) の平面図。

写真：待合室を見た様子。清潔感のある室内空間にはベンチが並ぶ。右側のドアからカウンセリング室 (CR-1, CR-2) へと進む。

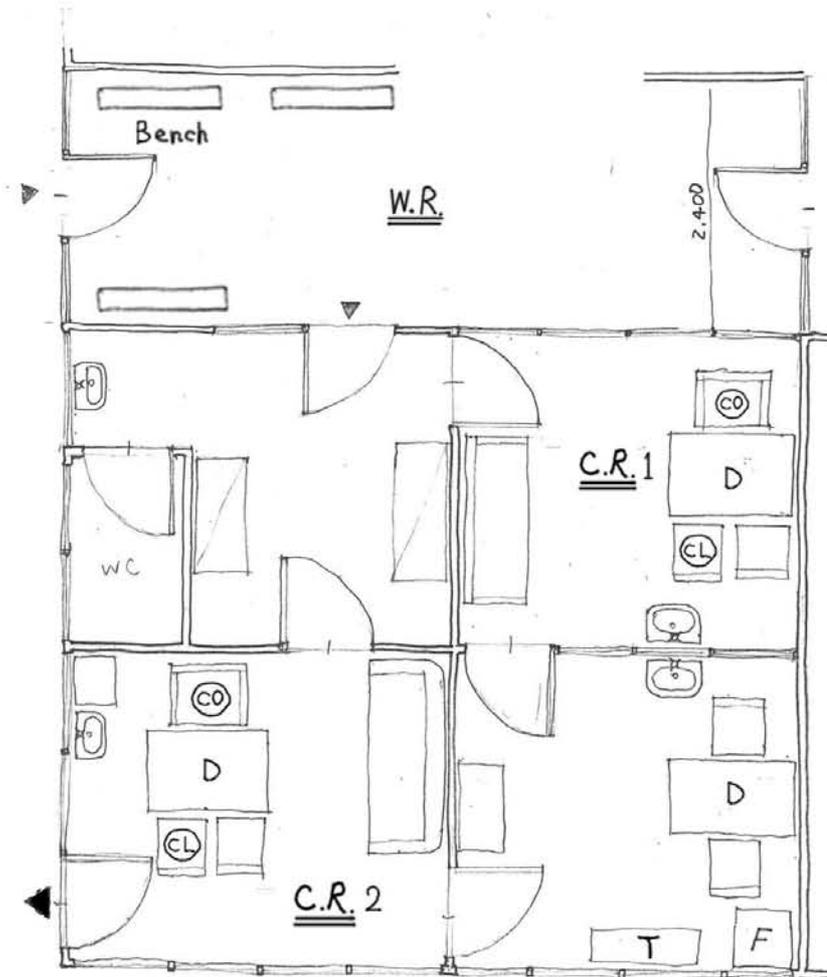
■ 事例 11: タイプ 7-a : 入口から出口までの一方通行による「プライバシーの確保」

待合室 (WR) から、2つのカウンセリング室 (CR-1 と CR-2) で診察を受けた後に、待合室に戻らなくても外に出て帰路につけるような平面計画になっている。診察後のクライアントの様子を、待合室にいる他のクライアントなどに見られることがないように、プライバシーの確保に対する配慮がしっかりと見られる好例である。(写真・図面参照)。

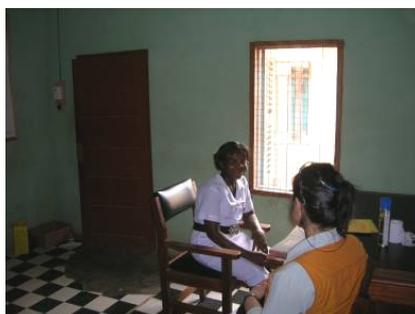
待合室（WR）から、ドアが開放した状態ではカウンセリング室（CR）のクライアントの顔の表情まで見えてしまう。クライアントのプライバシーを確保するために、カウンセラーとクライアントの椅子の配置を入れ替えることで、ドアを開けたときにそれが目隠しになりクライアントの椅子が待合室から全く見えなくなるようにした（平面図・写真参照）。

<p>BEFORE</p> <p>図面：カウンセリング室（CR）の家具の配置変更前の平面図。</p> <p>写真：カウンセリング室を見た様子。ドアが開くと、クライアントの様子が完全に外から見える。</p>

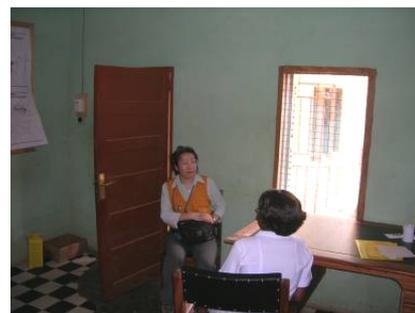
<p>AFTER</p> <p>図面：カウンセリング室（CR）の家具の配置変更後の平面図。</p> <p>写真：カウンセリング室を見た様子。カウンセラーとクライアントの椅子の配置を入れ替えたことで、クライアントは見えなくなった。</p>

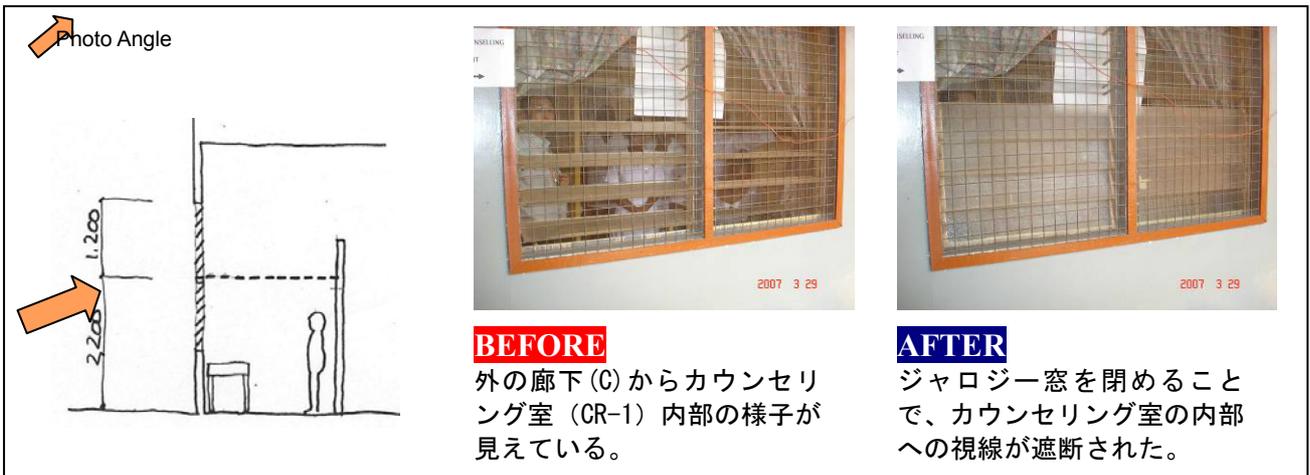
■ 事例 15: タイプ 2-c : ジャロジー窓を閉めることで「プライバシーの確保」

カウンセリング室 (CR-1) の中には、中庭を取り囲んで設けられた廊下 (C) の方にジャロジー窓が設置されている。このジャロジー窓の下半分は曇りガラスであるが、開けっ放しの状態では、クライアントに対する外からの視線が遮断できず、プライバシーの確保ができない。日ごろからこのことに配慮し、クライアントを診察するときは、閉めることを助言した。(図面・写真参照)。

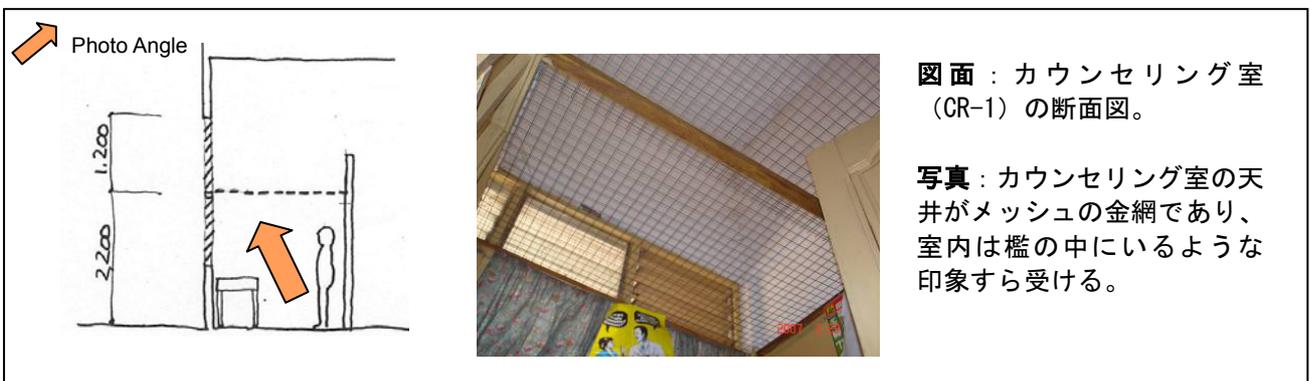
■ 事例 16: タイプ 3-a : 高い天井による「開放的な空間」

カウンセリング室 (CR-1) の天井はメッシュの金網を固定したものになっているが、少し圧迫感があることから、診察時のクライアントの気持ちに配慮して取り外すように助言した (図面・写真参照)。

写真：カウンセリング室の天井がメッシュの金網であり、室内は檻の中のような印象すら受ける。

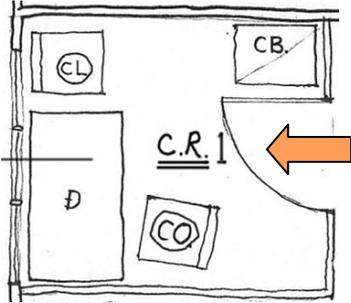
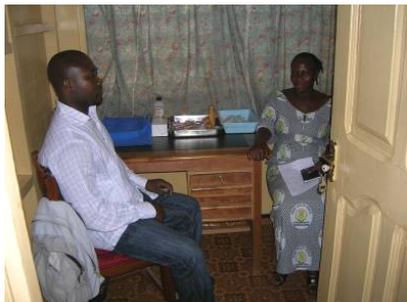
■事例 17: タイプ 5-b : カウンセリング室や待合室の「整理整頓」

カウンセリング室 (CR-1) の机の上にいろいろな書類が載っていたり、床に雑然ともものが置かれていたりすると、個人の情報の漏えいの恐れやクライアントに対して衛生面で不快な印象をあたえることになる。この施設の場合は、机の上に検査機器や書類が散乱していたので、整理整頓の重要性を説明し実行を促した (図面・写真参照)。

図面：カウンセリング室 (CR-1) の平面図。

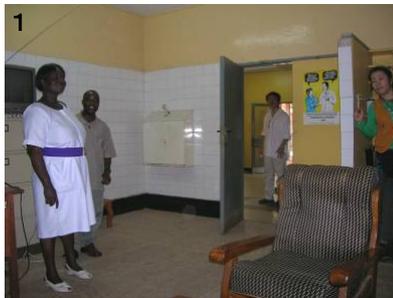
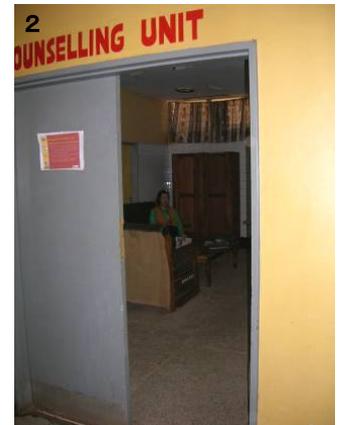
写真：カウンセリング室と待合室（廊下）を双方から見た様子。クライアントが容易に見られてしまう。

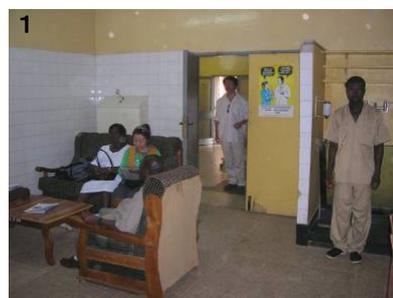
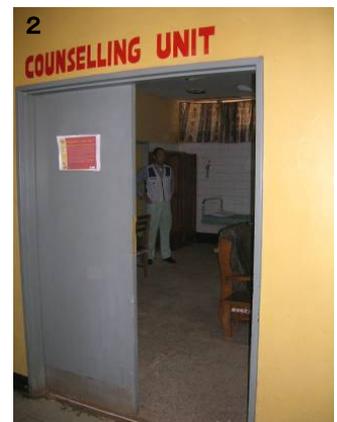
写真：カウンセリング室と待合室（廊下）を双方から見た様子。クライアントが全く見えなくなった。

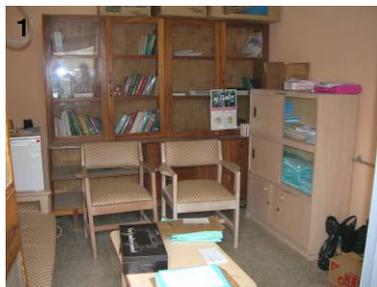
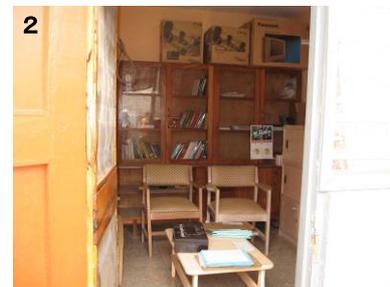
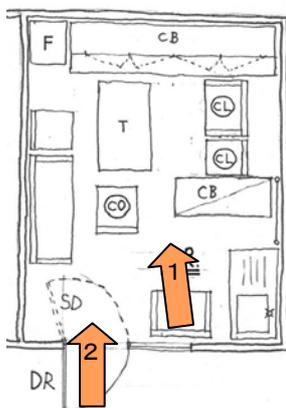
カウンセリング室 (CR) は清潔な印象をあたえ家具も整っているが、クライアントの椅子の場所がドアの外から丸見え状態であった。室内にあるキャビネットを配置変更することで目隠しとして用い、効果的にクライアントのプライバシーを確保することを助言し、改善を行った (写真・図面参照)。

図面：カウンセリング室 (CR) の家具の配置変更前の平面図。

写真：カウンセリング室を2つの角度から見た様子。

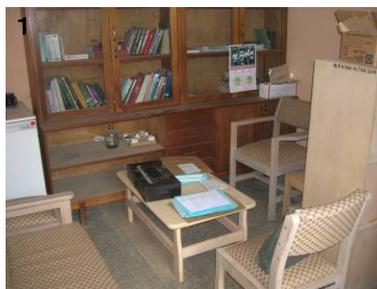
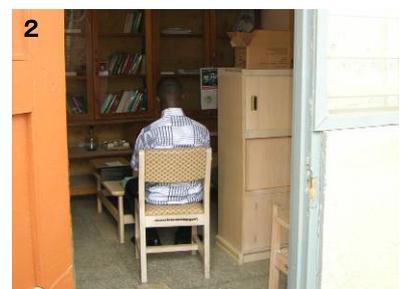
図面：カウンセリング室 (CR) の家具の配置変更後の平面図。

写真：クライアントの椅子の配置を換えたことで見えづらくなった。

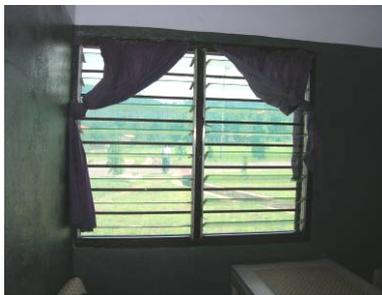
カウンセリング室 (CR) には、ジャロジー窓が設置されカーテンが掛けられている。ジャロジー窓の下半分が曇りガラスであれば、外からの視線を遮断でき、クライアントのプライバシーの確保がなされることから、助言を行った。(写真参照)。

右：カウンセリング室 (CR) のジャロジー窓。カーテンを開けた状態では、外から見えてしまいます。

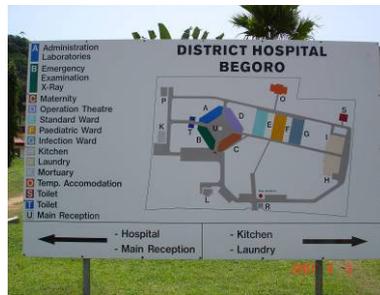
この病院では入口あたりに大きなサインボードによる病院案内が設置されている。見やすく明確な色使いで各施設の位置を地図上に示しているが、肝心の VCT センターの案内がない状態である。これからでもサインボードに書き足してもらえるといいと指摘した (写真参照)。

左：病院の内部の施設をすべて示したサインボード。

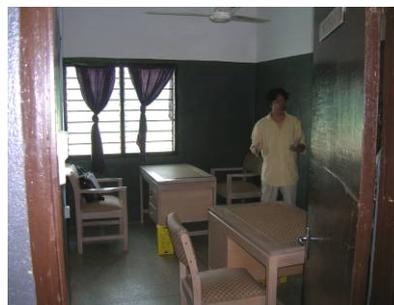
カウンセリング室 (CR) は明るくて清潔感のあることが望ましい。この病院のカウンセリング室は、床から 2メートルほどの高さまで壁が濃い灰色に塗られ、昼間でも照明なしでは暗い状態である。建設段階で暗い色に塗られた場合、改善策としては明るい色に塗り替えることしかない (図面・写真参照)。

写真：カウンセリング室は、カーテンを開けても暗い。

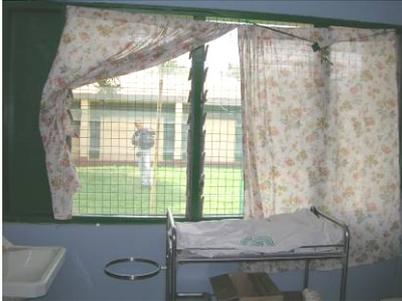
カウンセリング室（CR）には、ジャロジー窓が設置されカーテンが掛けられている。ジャロジー窓の下半分が曇りガラスであれば外から室内への視線を遮断できること、しっかりジャロジー窓を閉めると声ももれることを防げることが大切で、それがクライアントのプライバシーの確保につながることを説明し、改善を助言した。（写真参照）。

右：カウンセリング室（CR）のジャロジー窓。カーテンを開けた状態では、外から見えてしまいます。

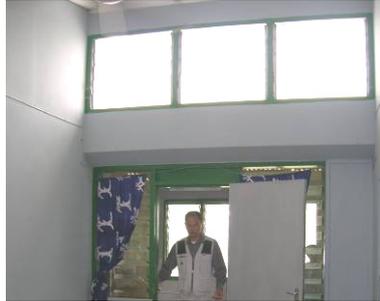
左：カウンセリング室へと光を注ぐ、ハイ・サイドライト。

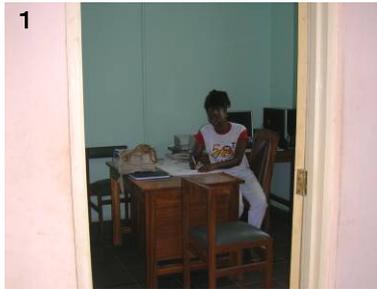
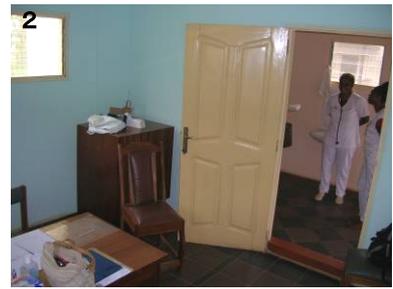
明るい色の内装のカウンセリング室（CR）は、清潔で日当たりもよく家具などの設備も整っているが、現状ではクライアントの横顔が外部の待合室（WR）から見えてしまう。既存のキャビネットを移動し、その場所にクライアントの椅子を持っていくことで、効果的にクライアントのプライバシーを確保することを助言し、VCT センターの職員とともに改善を行った（写真・図面参照）。

図面：カウンセリング室（CR）の家具の配置変更前の平面図。

写真：カウンセリング室を2つの角度から見た様子。

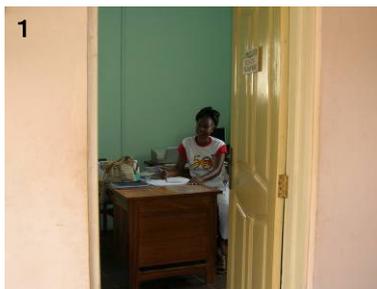
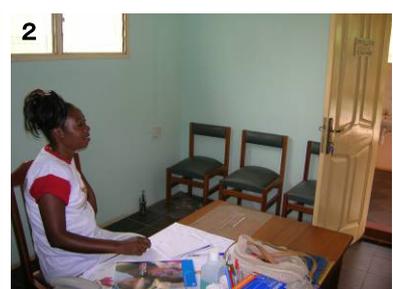
図面：カウンセリング室（CR）の家具の配置変更後の平面図。

写真：クライアントの椅子とキャビネットを移動したことでクライアントは見えない。

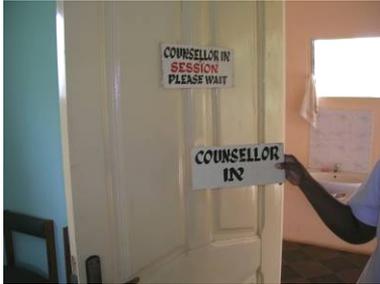
VCT センターのカウンセリング室 (CR) を使用しているのを知らせるサインボードをドアに掛けることで、待合室のクライアントやその他の人に対して、適切な案内がなされている。

右 : カウンセリング室 (CR) の使用状況を知らせるサインボード。

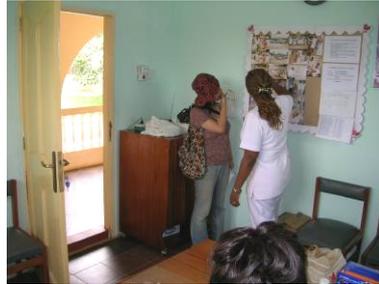
カウンセリング室 (CR) の内部には、クライアントに対してエイズに関する様々な情報を公開するポスターが、見やすいように展示されている。(写真参照)。

左 : エイズに関する情報を展示したポスター。

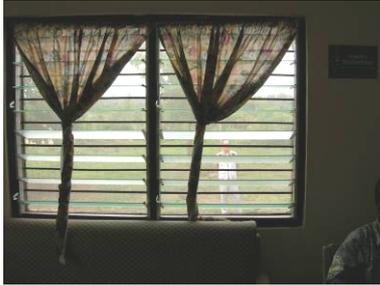
カウンセリング室（CR-2）には、ジャロジー窓が設置されている。ジャロジー窓の下半分は曇りガラスであるが、開けっ放しの状態では、クライアントに対する外からの視線が遮断できずプライバシーの確保ができない。こうしたことに十分に配慮し、クライアントを診察するときは閉めることを助言した。（図面・写真参照）。

写真：カウンセリング室（CR-2）のジャロジー窓を開けた様子。

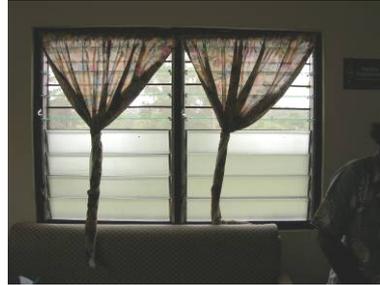
写真：ジャロジー窓を閉めることで、外からの視線が遮断された。

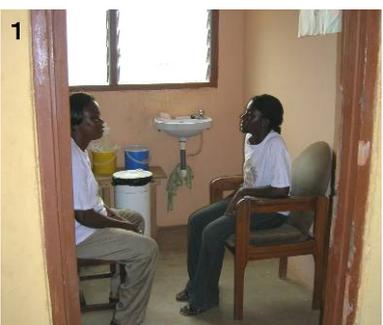
カウンセリング室（CR）は、清潔で家具などの設備も整っているが、今の状況ではクライアントの横顔が外部の待合室（WR）から見える。カウンセラーの椅子とクライアントの椅子の位置を入れ替えることで、ドアを開けた状態でもクライアントの姿はその待合室からは全く見えないようになるので、PMTCTセンターの職員にこのことを説明するとともに位置の変更を行った（写真・図面参照）。

BEFORE
 図面：カウンセリング室（CR）の家具の配置変更前の平面図。
 写真：カウンセリング室を2つの角度から見た様子。

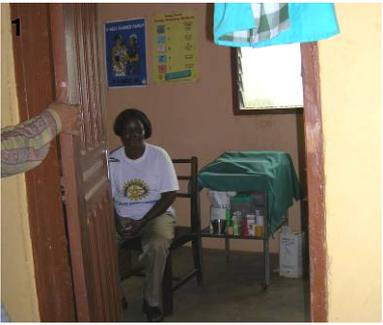
AFTER
 図面：カウンセリング室（CR）の家具の配置変更後の平面図。
 写真：クライアントとカウンセラーの椅子の配置を換えたことで見えなくなった。

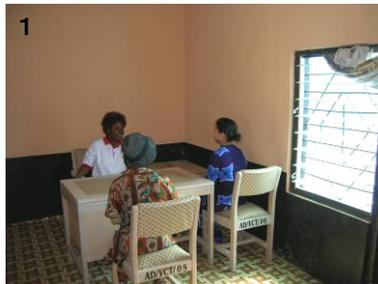
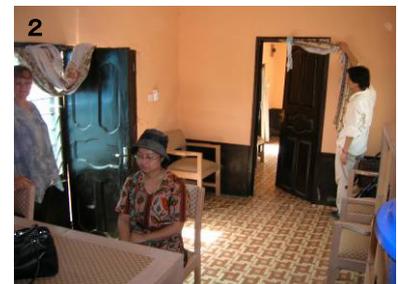
カウンセリング室 (CR) は、とても清潔で明るく家具などの設備も整っている。今の状況でも大きな問題はないと考えられたが、ジャロジー窓が開いた状態でクライアントの横顔が少しだけ外から見えるのが気になったため、クライアントとカウンセラーの椅子と机を90度回転させることで、このことが解消されることを職員に説明し、その結果の変更を行った(写真・図面参照)。

図面: カウンセリング室 (CR) の家具の配置変更前の平面図。

写真: カウンセリング室を2つの角度から見た様子。

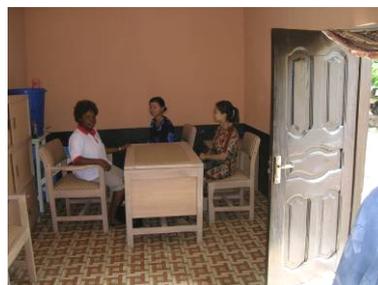
図面: カウンセリング室 (CR) の家具の配置変更後の平面図。

写真: クライアントとカウンセラーの椅子の配置を換えたことで出口のドアの外からは陰になり見えなくなった。

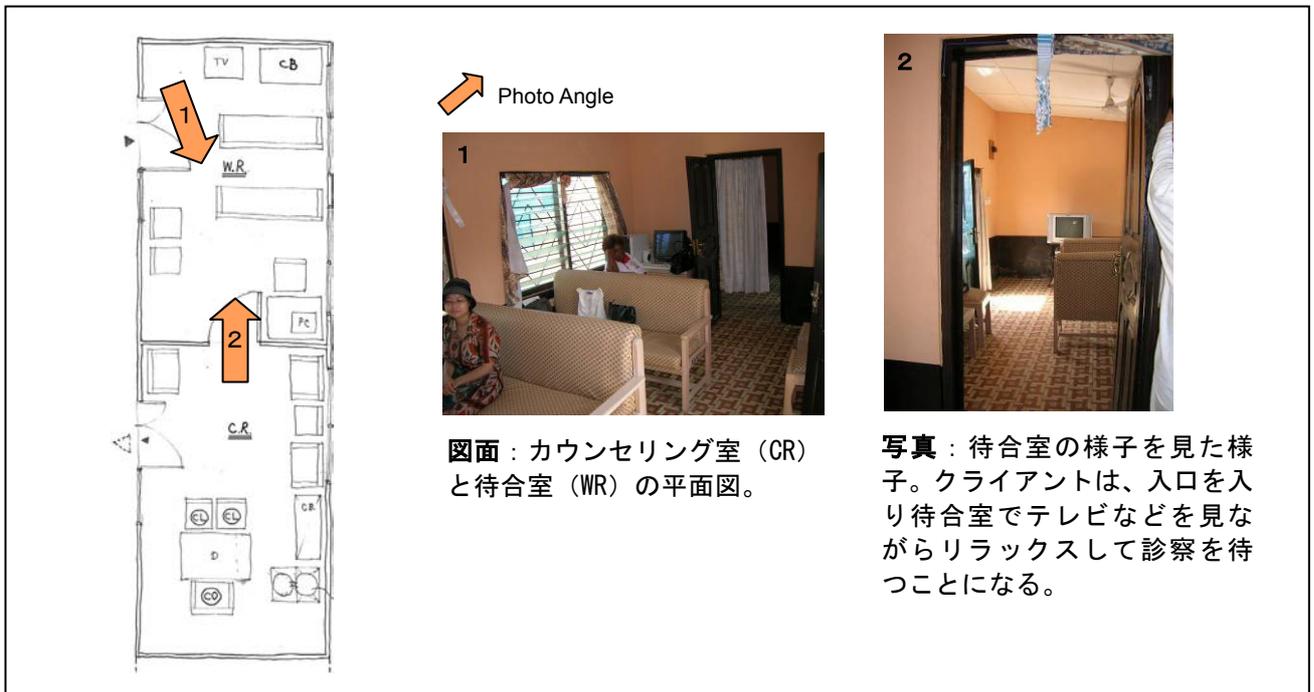
■事例 34: タイプ 7-a : 入口から出口までの一方通行による「プライバシーの確保」

待合室 (WR) からカウンセリング室 (CR) で診察を受けた後に、待合室に戻らなくても外に出て帰路につけるような平面計画になっている。診察後のクライアントの様子を、待合室にいる他のクライアントに見られないように動線が計画された理想的な施設である。(写真・図面参照)。

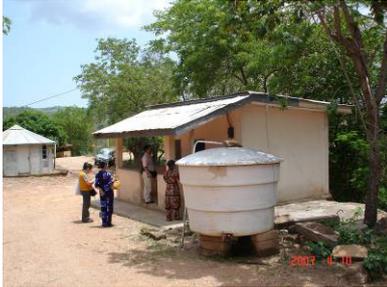
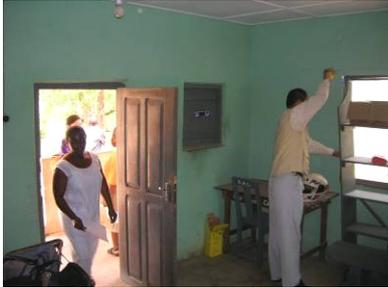
改装中の VCT センターに対して、その時点でできることを現場で図面を見ながら建設業者や病院関係者に助言することで、完成後の VCT センターが少しでもクライアントにとって快適なものになるのであれば、大きな成果といえる。今回は、カウンセリング室（CR）の机や椅子の配置を図面上にスケッチして渡すことを実施した（図面・写真参照）。

<p>図面：改装後の VCT センターのカウンセリング室（CR）と待合室（WR）の平面図。</p>	<p>写真：改装の様子と家具の配置に関しての支持をする様子。</p>

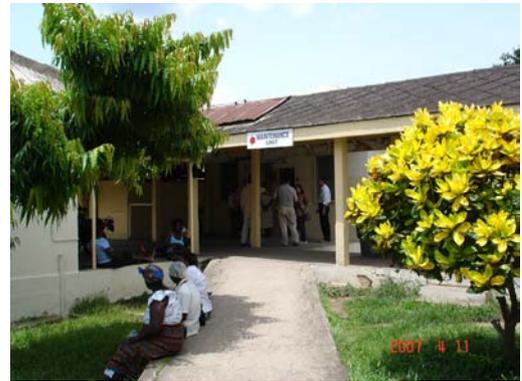
この病院は地域の中核病院として建設され、舗装された大きな通りに面している。VCT センターは比較的大きな病棟の影に隠れるように配置され、静かな場所に独立して建設され、環境的にとても良好な施設といえる。植栽などで覆われている部分もあり、クライアントのプライバシーの確保に対する配慮が見られる。カウンセリング室：3ヶ所、待合室：1ヶ所。

VCT センターの外観

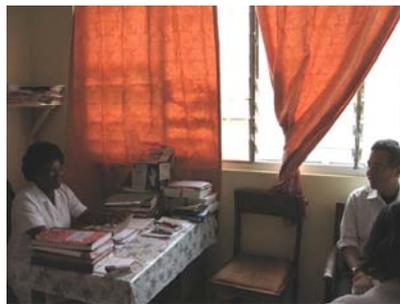
この病院のカウンセリング室（CR-3）はとても清潔感のあるものであったが、気になるのはカーテンの生地が厚く、診療の際にカーテンを閉めると、光が室内に入らないことである。こうした問題はカーテンの交換時に比較的容易に対処可能なことであるため、職員にこのことを説明した（図面・写真参照）。

写真：カウンセリング室は、カーテンを閉めると急に暗くなる。

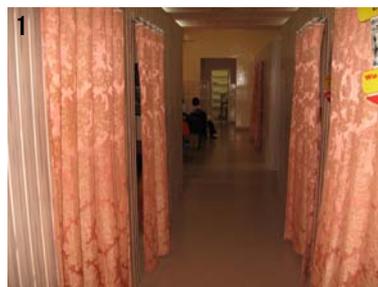
3つのカウンセリング室（CR-1, CR-2, CR-3）で診察を受けた後に、待合室（WR）に戻らなくても外に出て帰路につけるような動線になっている。それはカウンセリング室の奥に待合室を計画することで可能となり、クライアントのプライバシーの確保に配慮された平面計画といえる。こうした建物を普及させることができれば、有意義である（写真・図面参照）。

図面：カウンセリング室（CR）と待合室（WR）の平面図。

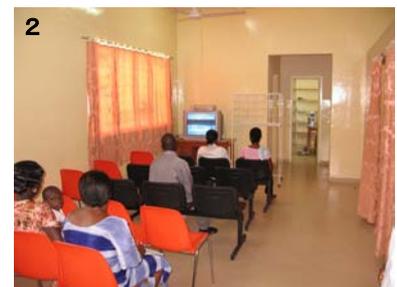
写真：待合室の様子を見た様子。クライアントは、入口からカウンセリング室を一度通過して奥にある待合室で奥方向に顔を向けて待つ。

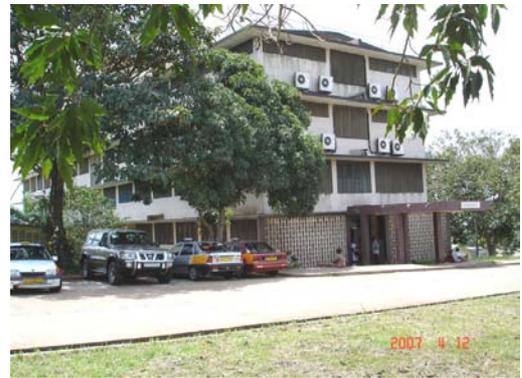
この病院は非常に大きく、二車線の舗装道路沿いに建設され、入口付近にはタクシーの乗り場も設けられている。敷地内には大きな樹木が茂り、外来用の大きな駐車場も完備されている。VCT センターは病院の敷地内の4階建ての建物内の1階にあり、院内にはPMTCTセンターも設けられている（今回は調査対象外）。カウンセリング室：1ヶ所、待合室：1ヶ所。

VCT センターの外観

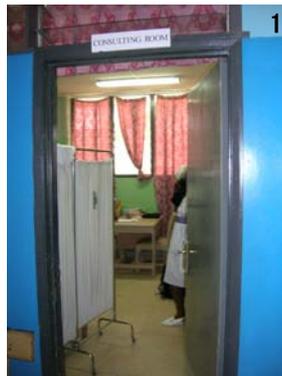
カウンセリング室 (CR) の中に医療用の衝立があることで、外の廊下 (C) からクライアントが診察しているのが見えないような空間構成になっている。カウンセリング室において移動式の衝立を使用することでクライアントのプライバシーの確保に対して配慮がなされている好例である (写真・図面参照)。

写真：カウンセリング室の様子。医療用の衝立により奥はみえない。

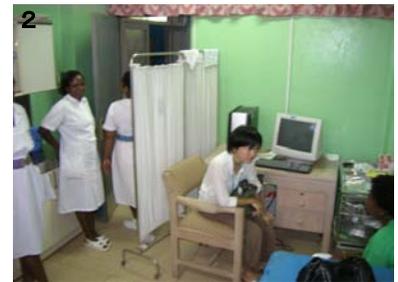
写真：カウンセリング室の内の様子。

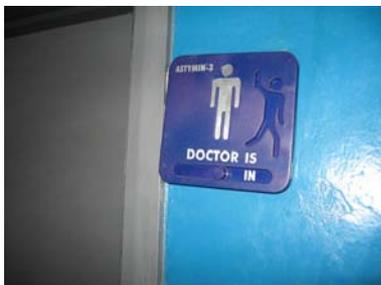
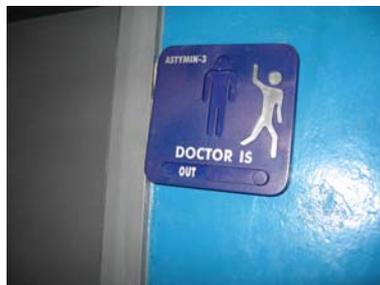
VCT センターのカウンセリング室 (CR) を使用しているのを知らせるサインボードのサンプルとして良い事例といえ、カウンセラーが室内にいるのかどうかを簡単にわかるようになっている (写真参照)。

写真：2枚の写真で、カウンセリング室 (CR) の使用状況が的確にわかる。
