■第2号の目次

■セネガル国 HIV 検査施設改善調査(市川 達也)

■ペルー&インドネシア 耐震住宅工事 モニタリング報告

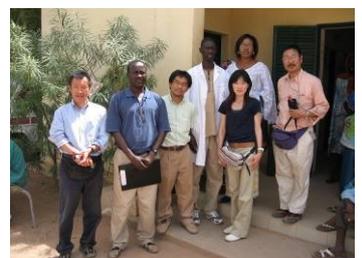
①CS-7 Makacoulibantangにて、建設途中の施設を調査

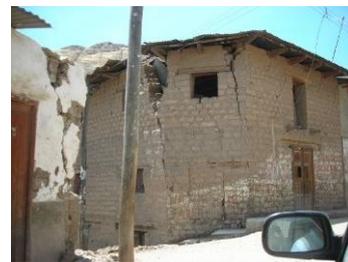
④地震で壁が面外方向へ変形生じたクラック 屋根が一部崩落している

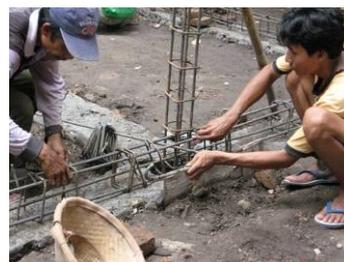
⑦建設労働者らが困難であると話していた構造部材交差部の鉄筋処理

組みにも関わらず、再建された住宅では、構造上の問題点がいくつか見られました。これは建材及び柱・梁の導入などハード面での向上に対し、労働者のスキルなどソフト面での向上が追いつかなかったためではないかと思えます。インドネシアではペルーと異なり、一般住宅の建設は家族、または地域住民らで行なってしまうこともあり、工事現場で働いている人々の間でプロフェッショナルとアマチュアの境が曖昧になっています。そのため、技術的トレーニングを行なっても、対象が広過ぎるために、せっかくのトレーニングの内容が定着しにくいなどの難しさがあるのではないかと考えられます。毎日工事現場に通ううちに、地域の人や建設作業員のおじさんたちとも仲良くなり、素バナナ、揚げバナナ、蒸しバナナというバナナのフルコースを囲みながら、休憩時間の話も弾みました。特によく聞かれたことは日本の耐震住宅やその技術に関することで、日本もインドネシア同様にレンガの耐震住宅があるのかと聞かれ、日本では木造住宅が主流だと答えると、インドネシアでは古くさいなどマイナスなイメージのある木造住宅が日本で主流だということを知り、大変驚いていました。帰国後、今回の活動に関して発表する機会を頂き、また論文という形でも残していますが、こうしたノン・エンジニアドの分野での研究者は世界的にも限られているため、益々多くの方々がこうした活動に加わってくださり、発展途上国での一般住宅の耐震化への貢献の輪が広まることを期待しています。(迫田より)

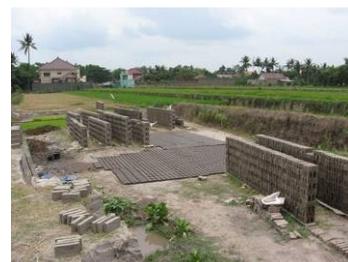
⑧田んぼの土で作られるレンガ
